Actualización a VEConfigure3 de su ordenador y Multi

v89- 15 de marzo de 2013

Presentación de VEConfigure3

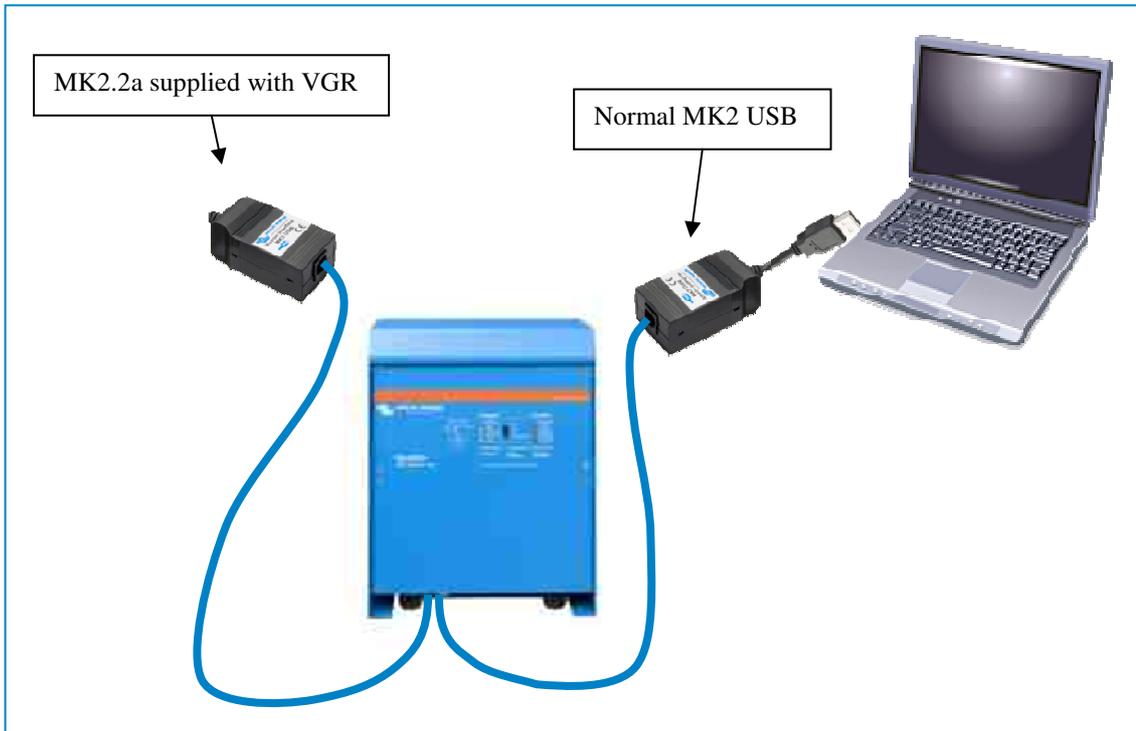
Conecte el MK2.2a suministrado con el VGR, tal y como se muestra más abajo. Asegúrese de que el Multi/Inverter/Quattro también está conectado y encendido. Esto es necesario para alimentar las dos unidades MK2.

1. Inicie el VEFlash y seleccione actualizar firmware.
2. Abra el archivo de firmware 1130132b.vff.
3. Seleccione el puerto de comunicaciones al que está conectado el MK2-USB normal.
4. En la pantalla "Read carefully!" (leer detenidamente): desconecte el MK2.2a del cable VE.Bus
5. En la pantalla "Connect device" (conectar dispositivo): conecte de nuevo el MK2.2a al cable VE.Bus
6. Siga las instrucciones en pantalla. Atención: el software apagará el Multi/Inverter/Quattro. ¡NO lo apague usted!
7. Pulse OK cuando VEFlash haya finalizado
8. Desconecte el MK2 normal del Multi/Inverter/Quattro
9. Ahora apague el Multi/Inverter/Quattro y vuelva a encenderlo.

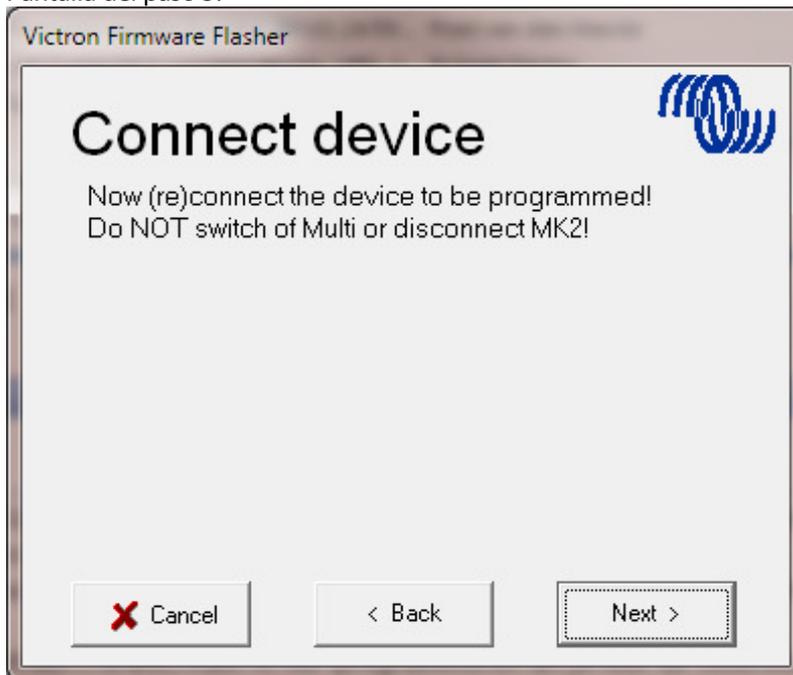
Pantalla del paso 5:

Nota: este procedimiento podría no funcionar en algunos MK2, sobre todo en los más antiguos. Hay dos soluciones:

En el paso 5 del procedimiento descrito más arriba, conecte primero el MK2.2a al cable VE.Bus. A continuación haga un cortocircuito entre los dos pines indicados con una flecha. Con tocar ambos pines simultáneamente con un simple destornillado es suficiente, ya que el cortocircuito sólo debe hacerse brevemente. Deje de hacer el cortocircuito antes de pulsar "Next" (siguiente).
